# Intégration des épicéas scolytés en écoconstruction

## Pourquoi et comment construire en épicéa scolyté ?

Assemblée 2023 COFORET – Section Bourgogne, Champagnole, le 25 mai 2023

# **Projet INESE Intégration Epicéas scolytés en construction**

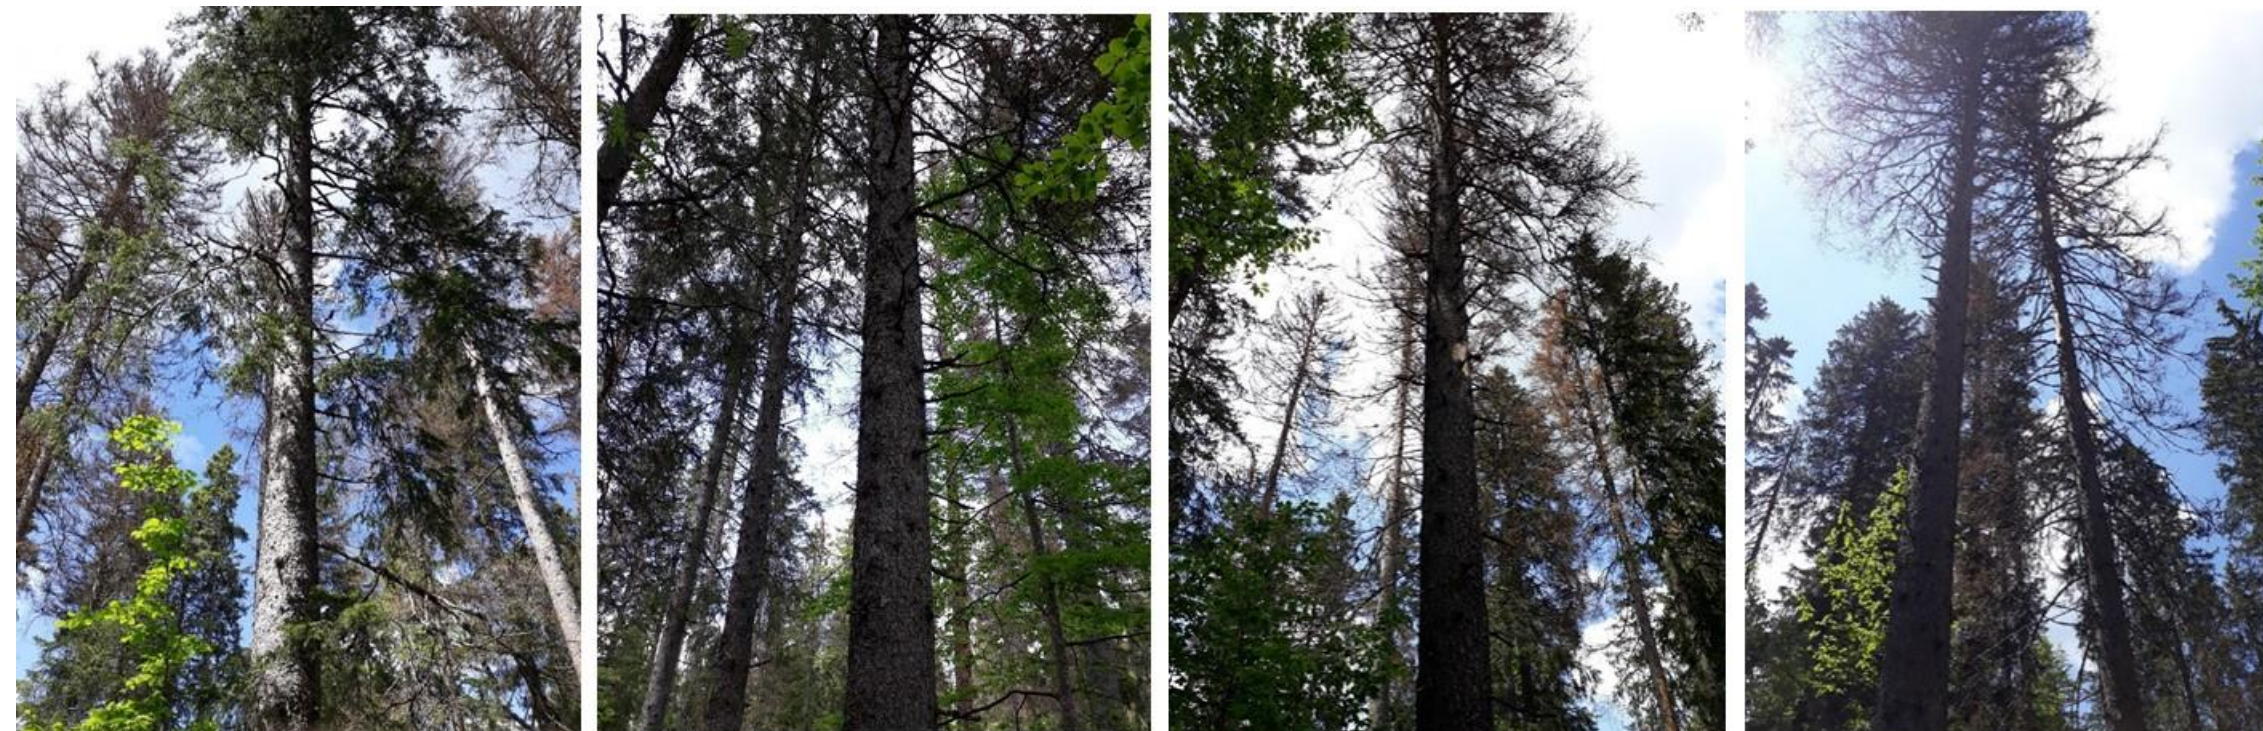
Choix et récolte des épicéas sur une même parcelle selon trois modalités d'attaque :

- Bois sains (contrôle)
- Bois Scolytés « Frais »
- Bois Scolytés « Vieux »
- Bois Scolytés « Secs »

Sévérité de l'attaque

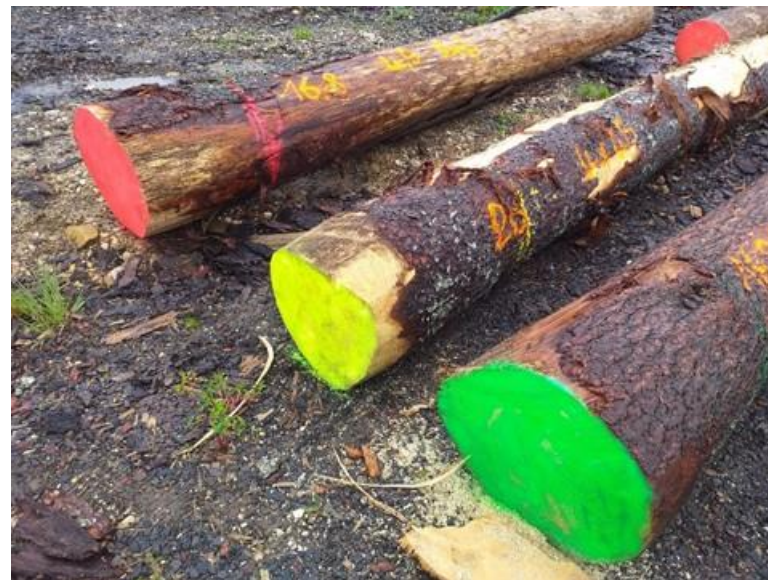
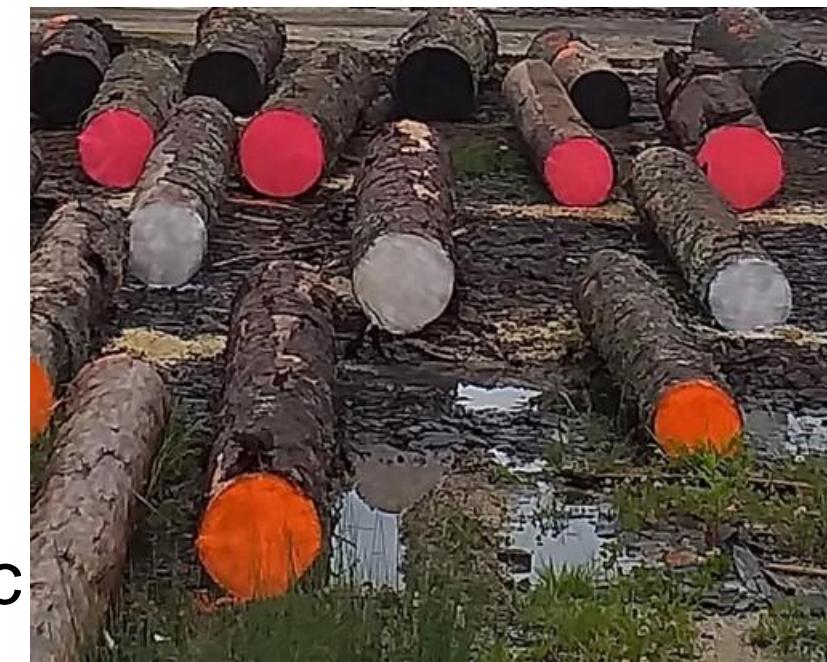
**Transport en scierie, billonnage et marquage des bois selon modalité d'attaque et position dans l'arbre :**

- Bois sains (contrôle) : jaune
- Bois Scolytés « Frais » : bleu
- Bois Scolytés « Vieux » : vert
- Bois Scolytés « Secs » : rouge

- Bille de pied : noir
- Première surbille : rose
- Deuxième surbille : blanc
- Troisième surbille : orange

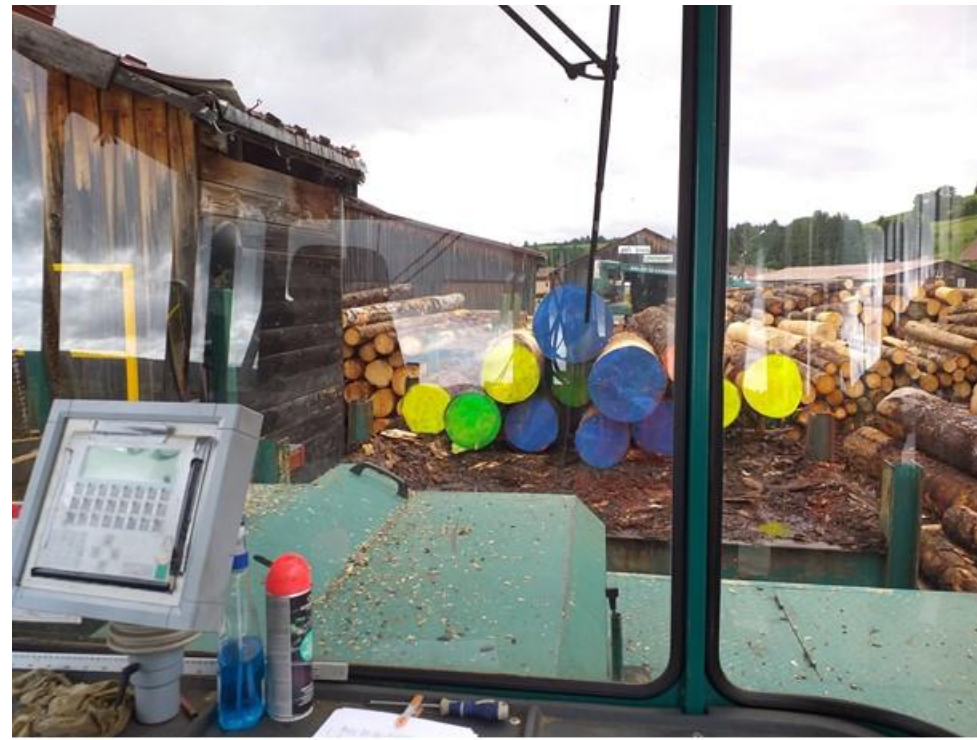
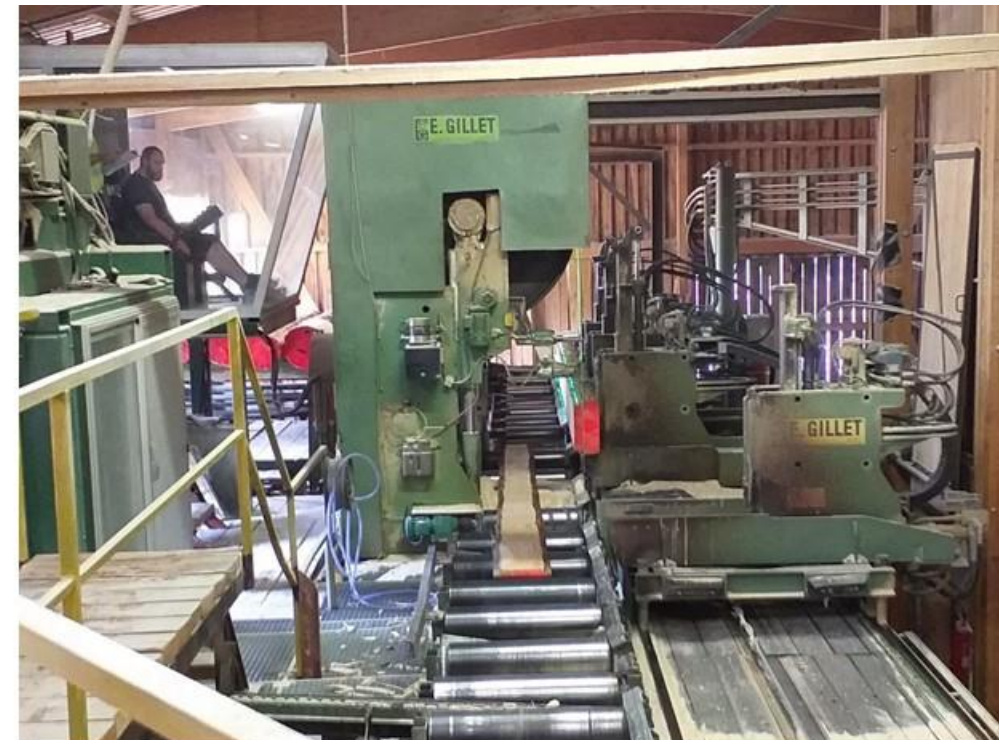
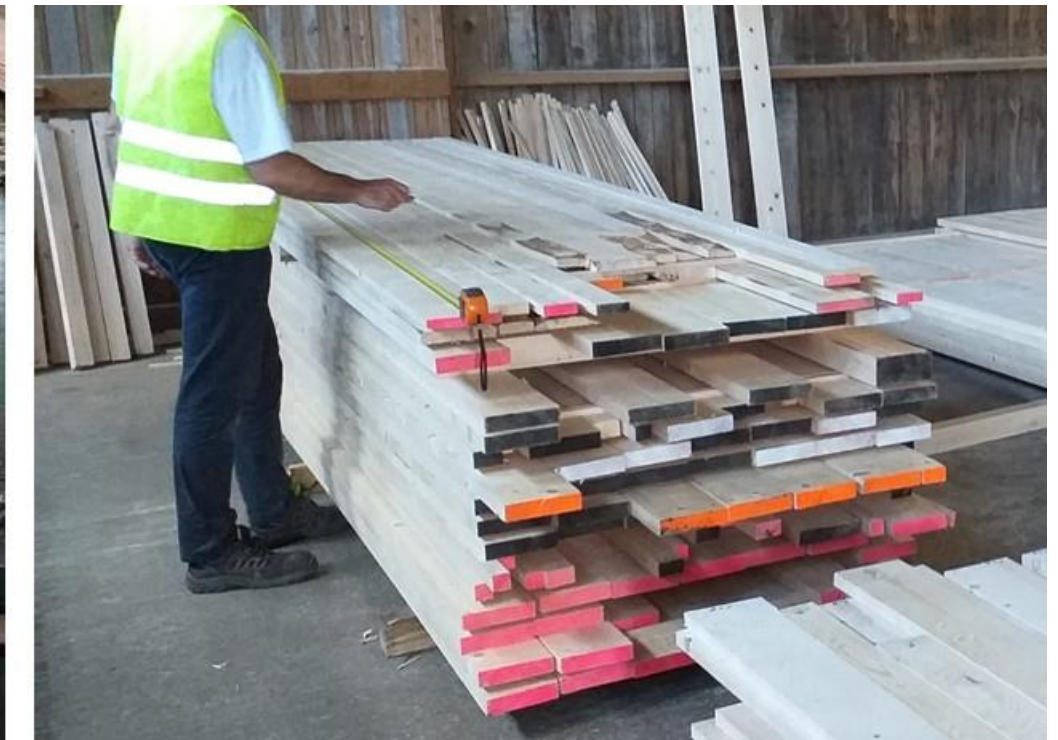
- Respect du fonctionnement de la scierie et mesure des paramètres comparatifs
- Les grumes sont sciées les unes à la suite des autres en groupant par modalité d'attaque et en intercalant une grume hors étude entre deux lots → respect de la traçabilité et pas de modification du process de la scierie
- Chronométrage des opérations de sciage par modalité d'attaque → vitesse de sciage
- Classement et cubage des sciage à l'issue du procédé → rendement matière et rendement qualitatif

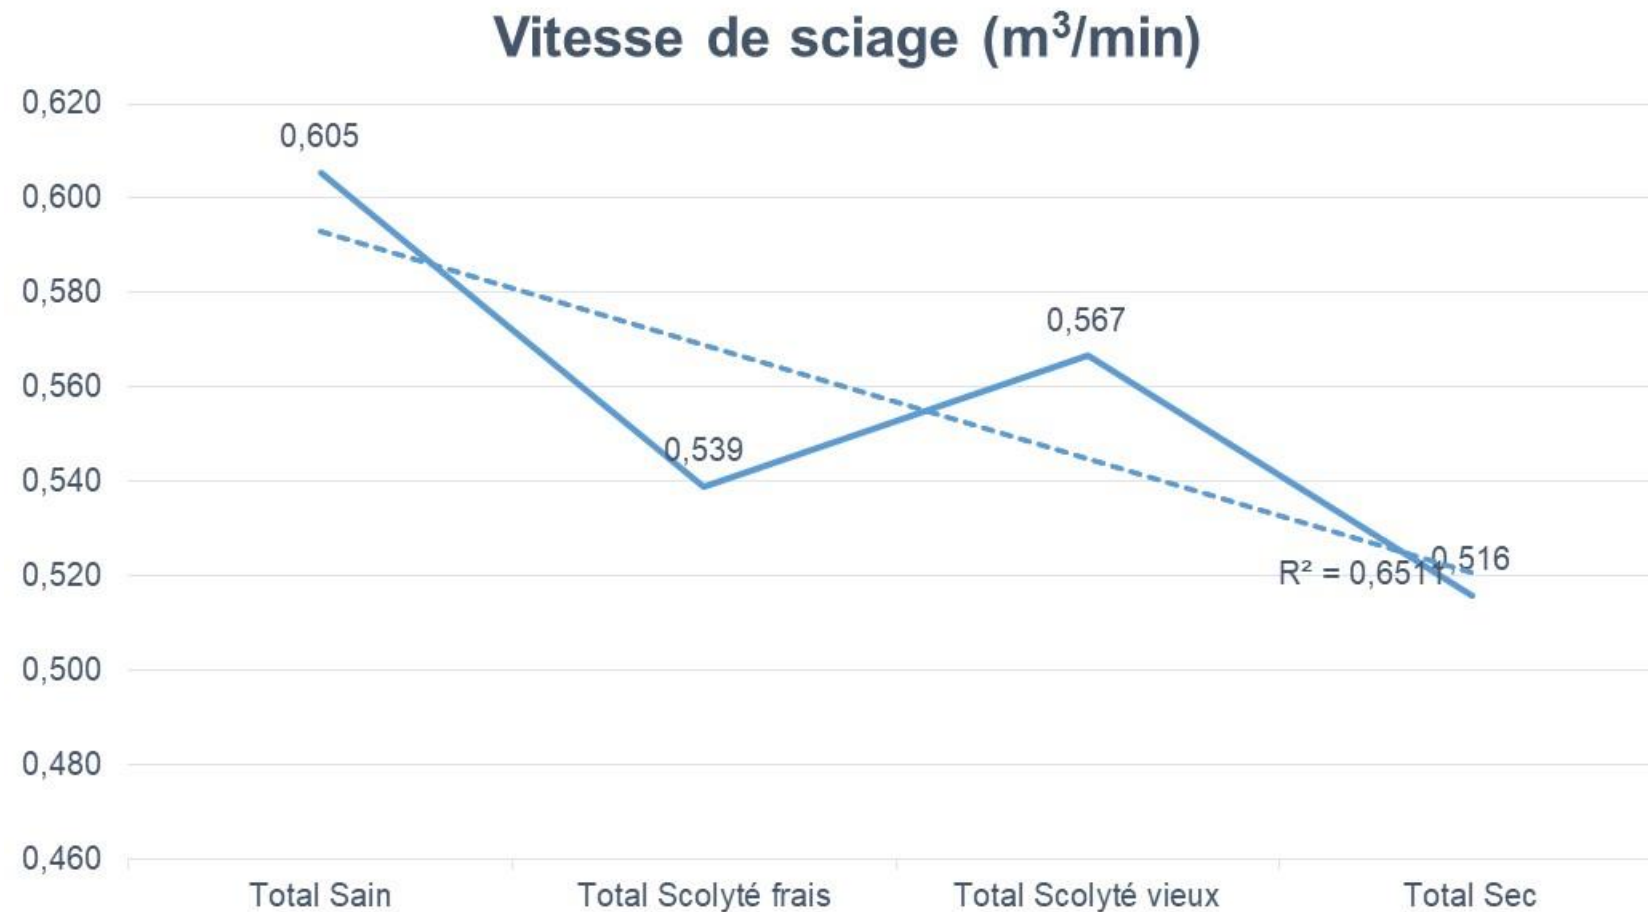
NIVEAU SCOLYTE	VOLUME (M3)	VOLUME BILLON (M3)	RENDEMENT-MATIÈRE	PART DE C18 ET CHOIX 2 SUR VOLUME SCIAGES
SAIN	2,735	4,307	63,50%	81,55%
SCOLYTÉ FRAIS	2,578	4,414	58,40%	83,43%
SCOLYTÉ VIEUX	2,021	3,566	56,68%	85,91%
SEC	3,525	6,134	57,47%	74,73%

- **Impact de l'attaque à deux niveaux :**

- Vitesse de sciage diminuée pour les bois les plus attaqués
- Baisse du rendement matière pour les bois scolytés → bois déclassés pour les sciages issus d'arbres « scolytés secs »

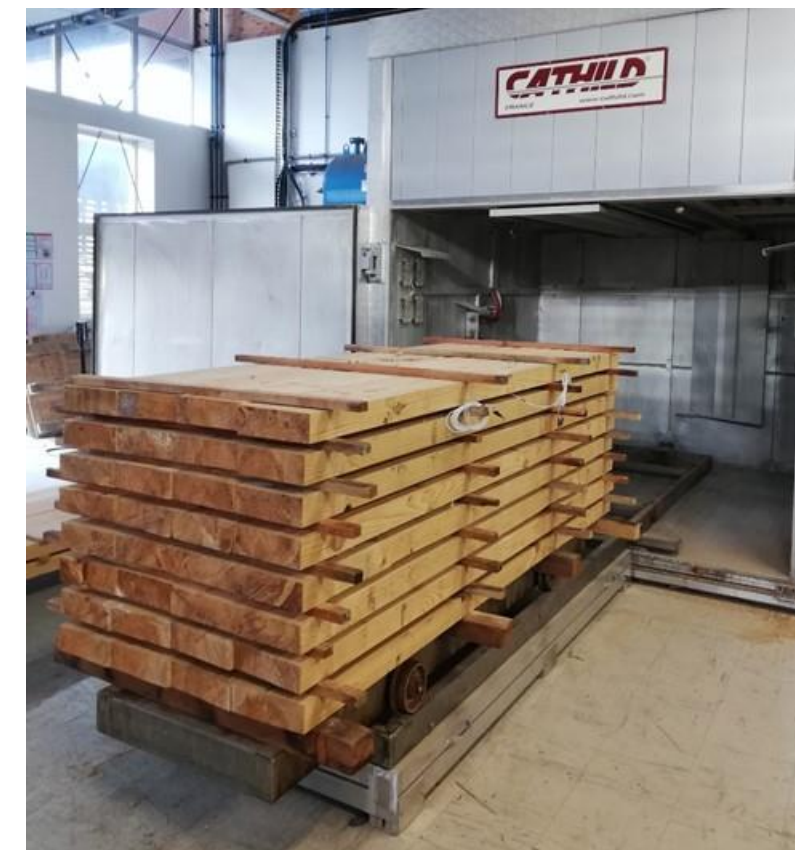
- Mise en place d'un cycle « classique » pour de l'épicéa et comparaison du comportement des sciages sur les paramètres suivants :

- Teneur en humidité
- Présence de poches d'eau
- Collapse
- Fentes

PROG		V %	↘ h	↗ %/h	D (h)	HR	T °	HE
S 1	Préchauffage 1	50	02	20			060	15,0
S 2	Préchauffage 2	50	05		05		065	13,0
S 3	Séchage 1	50			00	> 50	070	11,0
		50	07		00	50 - 40	070	10,0
		50			00	40 - 35	070	09,6
		50			00	35 - 30	070	08,6
S 4	Séchage 2	50			00	30 - 27	070	07,9
		50			00	27 - 24	070	08,3
		50	07		00	24 - 21	070	06,5
		50			00	21 - 18	070	05,8
		50			00	18 - 15	070	04,8
		50			00	15 - 12	070	04,5
50			00	12 - 09	070	04,0		
50			00	09 - 06	070	03,6		
S 5	Equilibrage	50	03		10		070	
S 6	Refroidissement	50	02	05			070

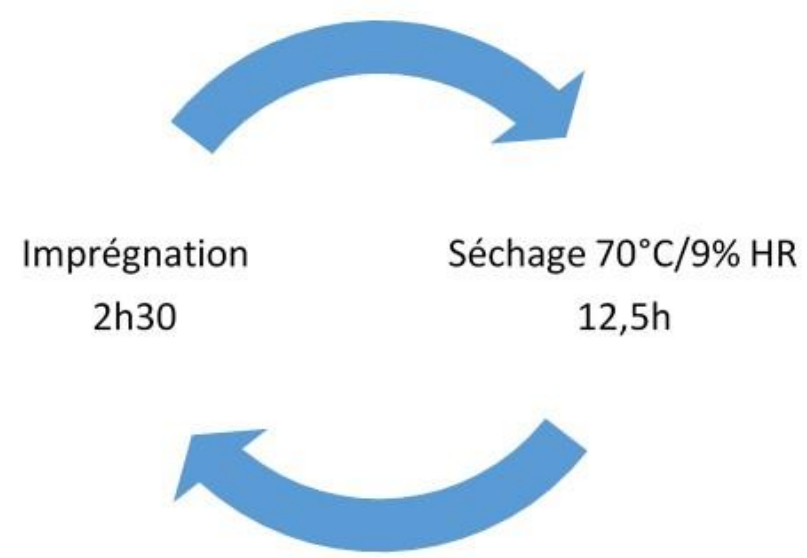
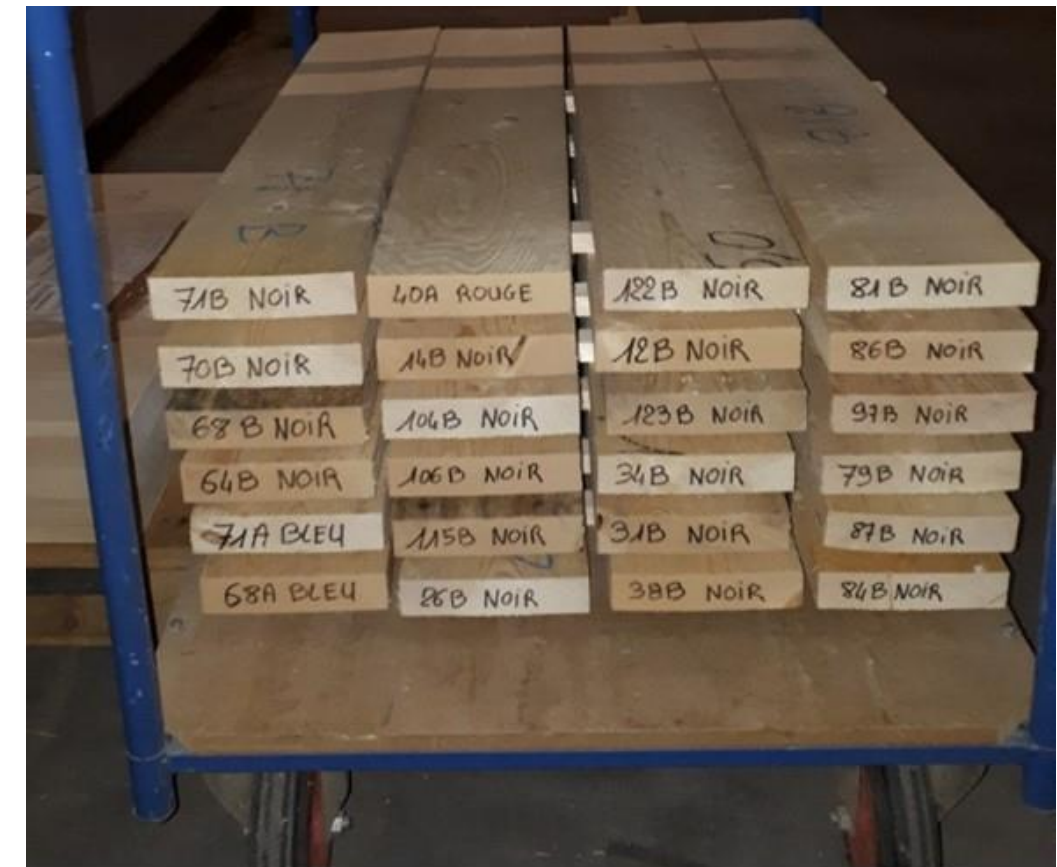
EN 14080 – Annexe C Méthode A

EN 14080 – Annexe C Méthode B

- Délamination selon méthode B : plus discriminante

Poutre	4 sain B3	8 sain B1	3 scolyte frais B3	5 scolyte frais B1	2 scolyte vieux B3	7 scolyte vieux B1	1 sec B3	6 sec B1
$D_{totale}$ (%)	0,0	0,4	0,0	3,7	0,0	0,3	0,2	1,3

**Les résultats d'essais sont conformes aux exigences de la norme NF EN 14080, soit :**

- $D_{tot} \leq 4 \%$  après 1 cycle de délamination
- Aucune influence significative du degré d'attaque de scolytes sur la qualité du collage

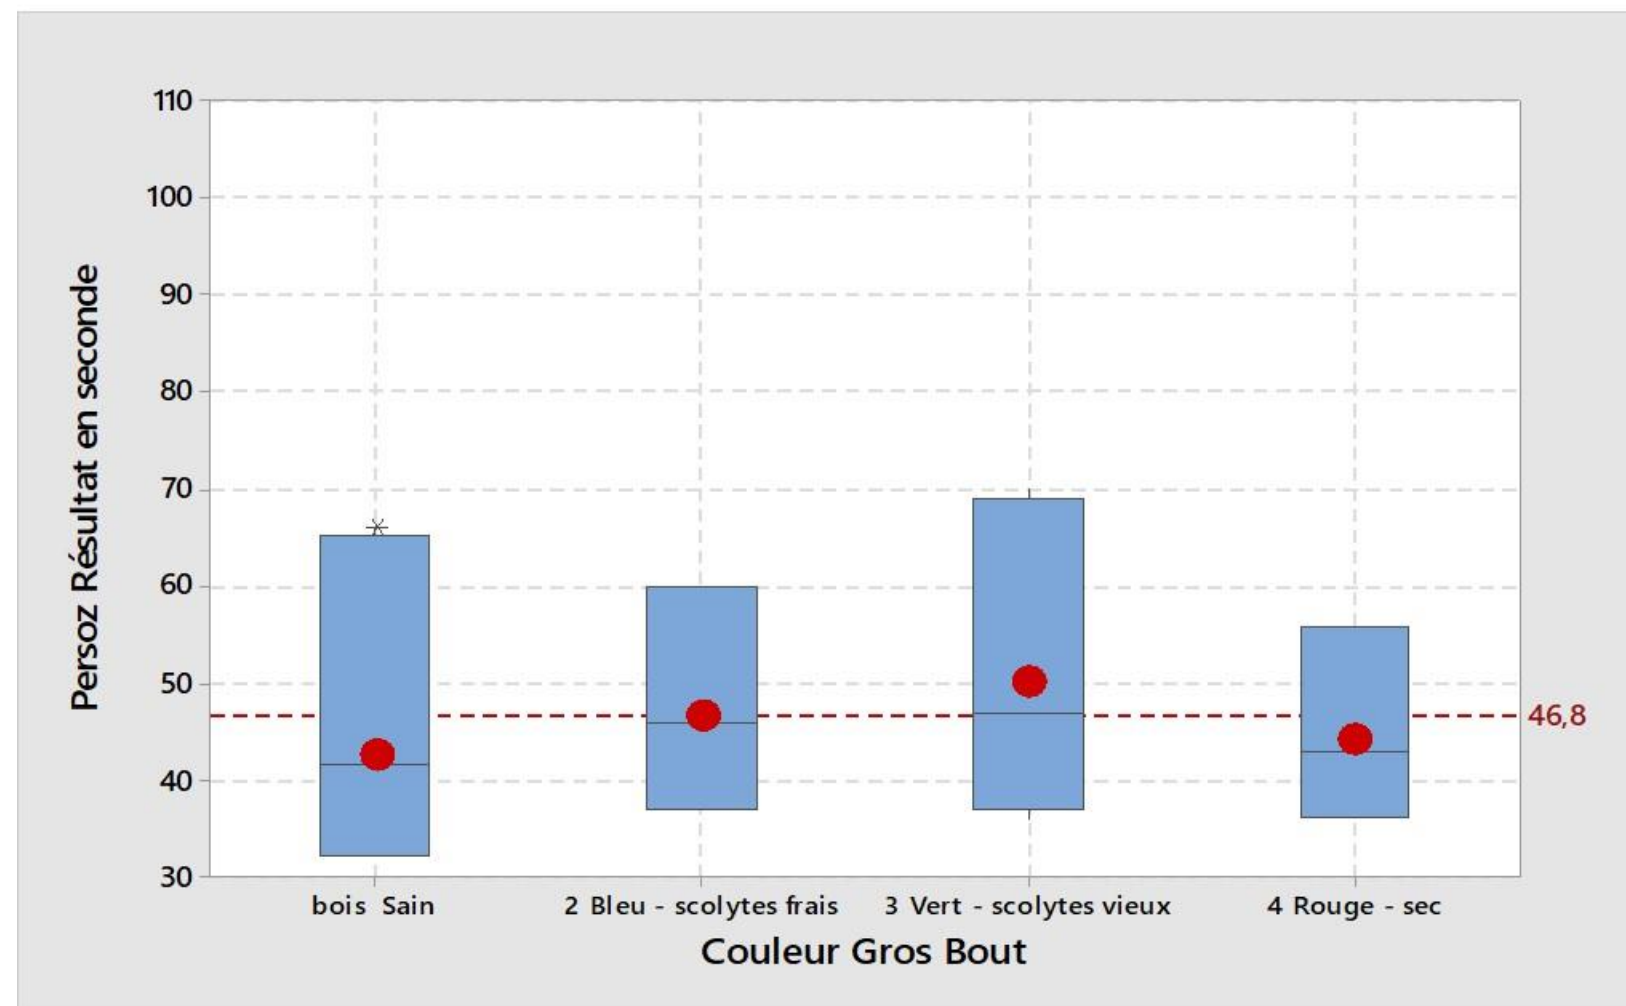
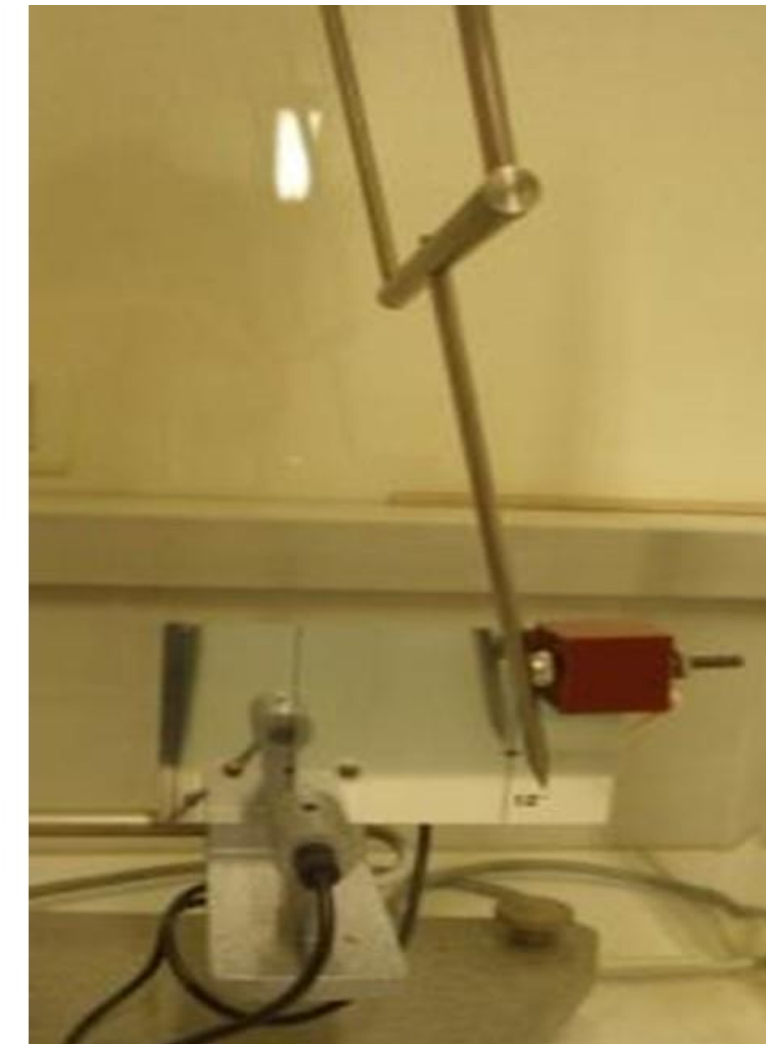
## Résultats sans vieillissement

- Pendule de Persoz
  - Aucune différence entre les types d'attaque

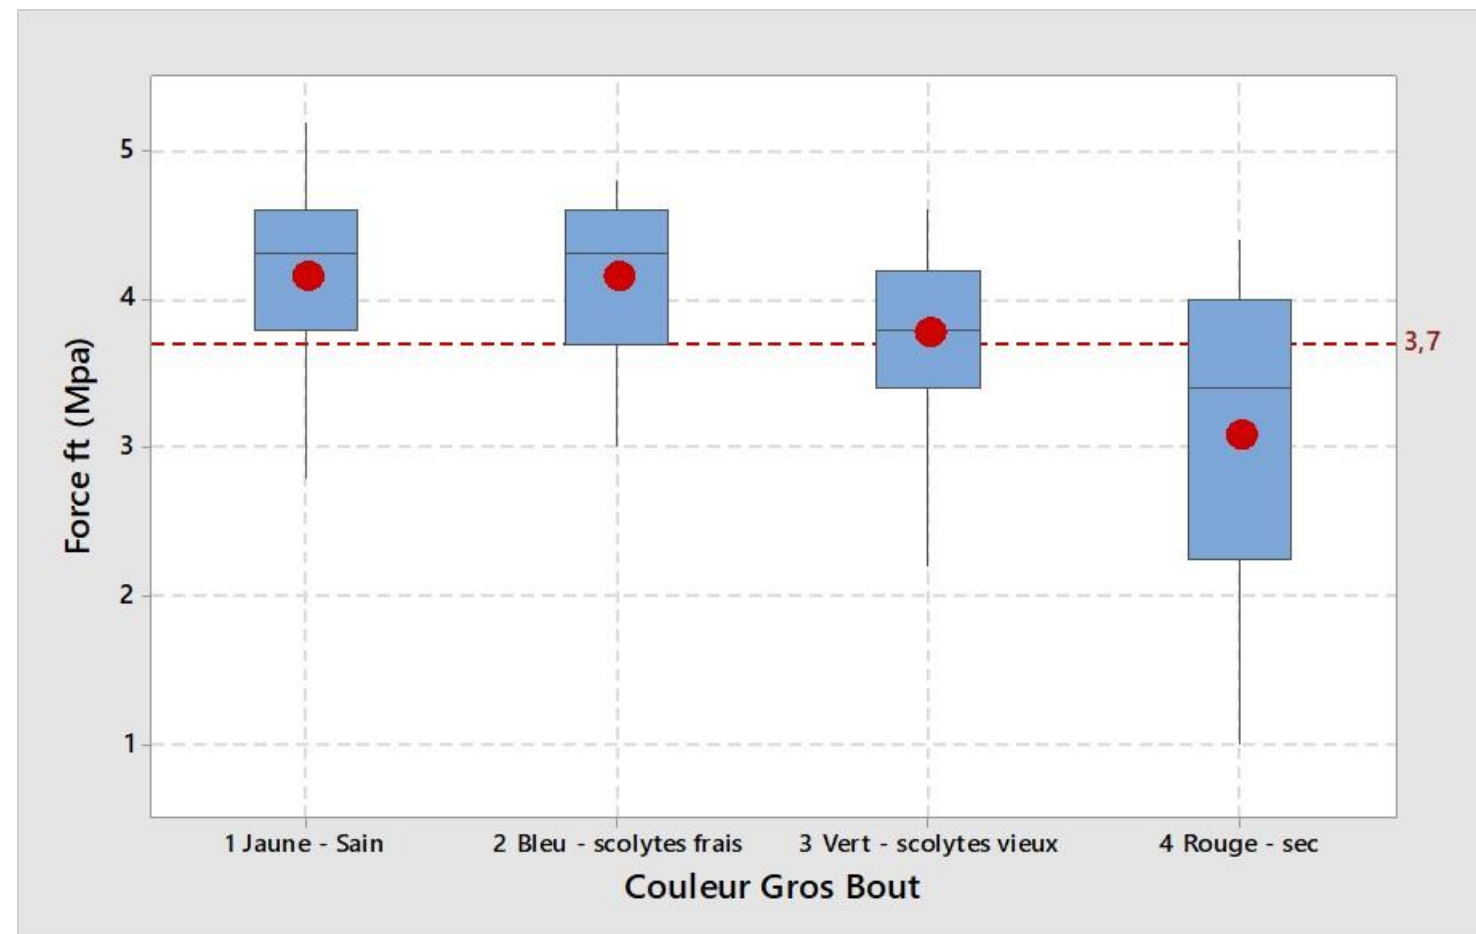
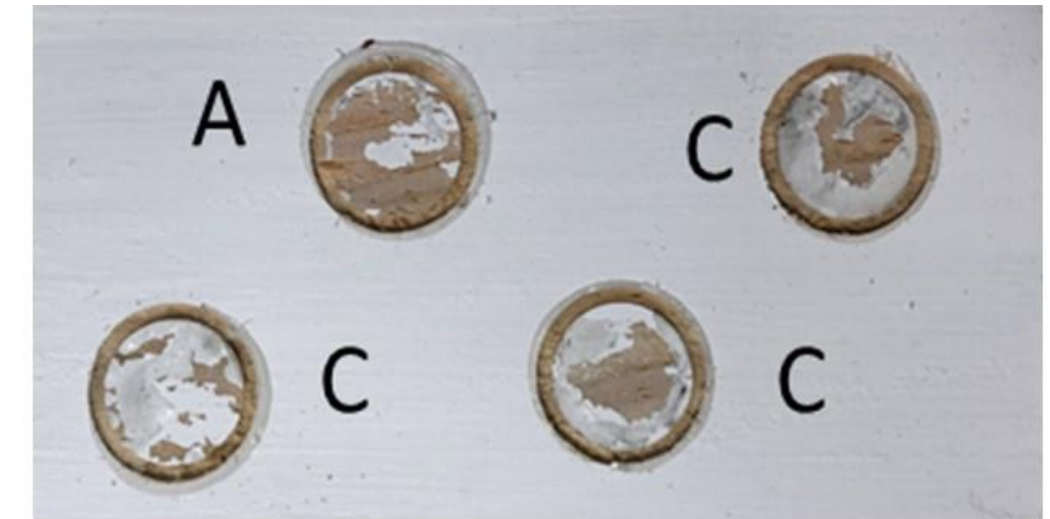
- **Positest :**

- Différence pour les bois secs en raison de la différence de grammage vraisemblablement
- Nécessité d'adapter le procédé si finitions sur bois scolytés secs
- Pas de différence notable avec les autres types d'attaque

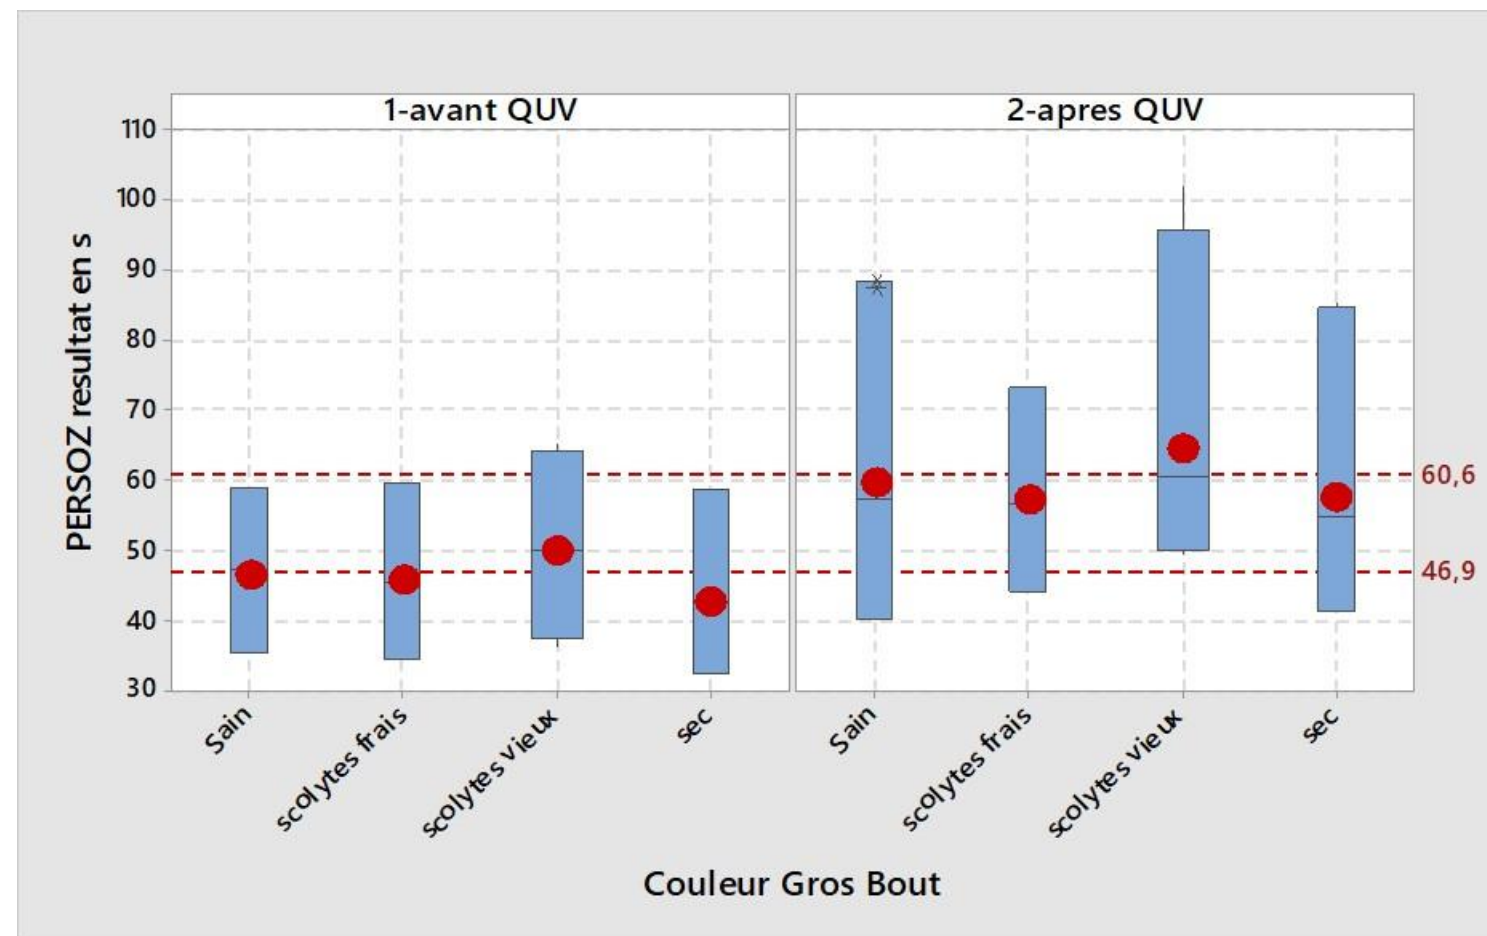
- Pendule de Persoz
  - Augmentation des valeurs Persoz → endommagement de la finition après vieillissement
  - Pas de différence de comportement global en fonction du type d'attaque

Distribution des résultats PERSOZ selon la technique des boites à moustache (étendue de la boîte à 95%)

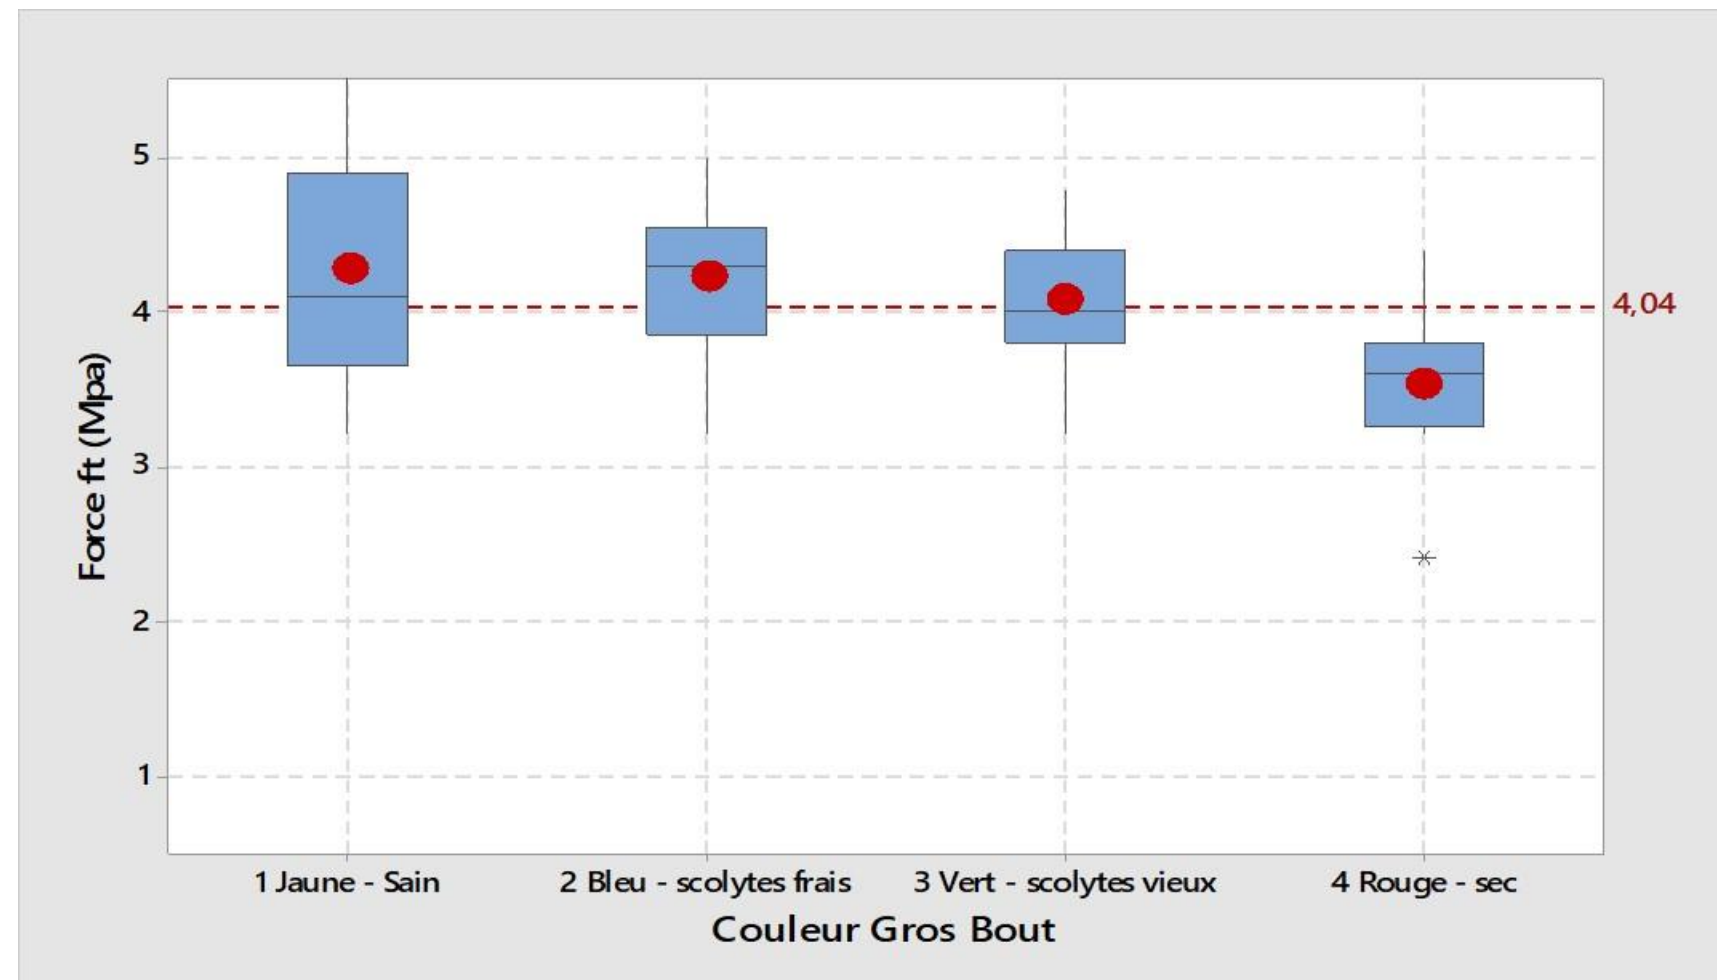
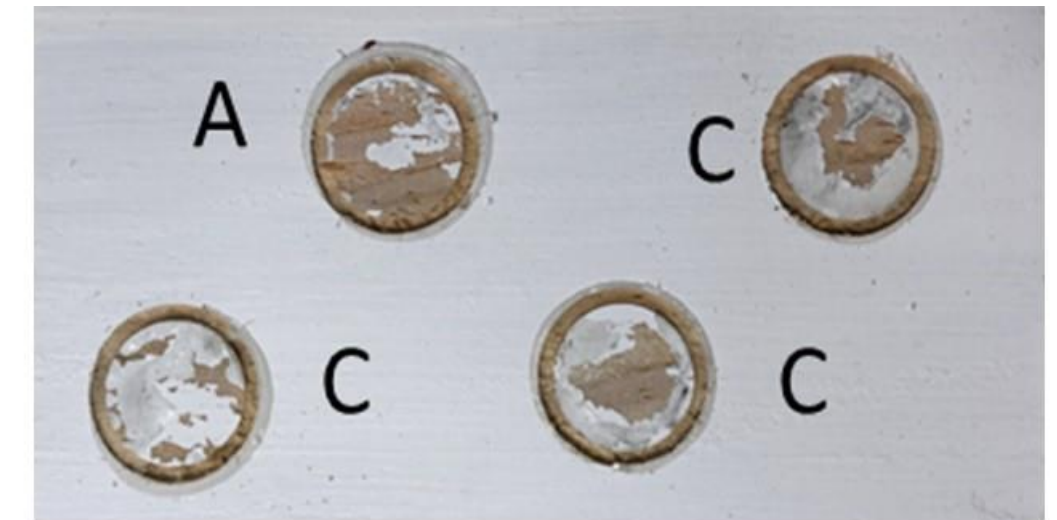
- **Positest :**

- Différence pour les bois secs en raison de la différence de grammage vraisemblablement
- Pour toutes les attaques → amélioration de la tenue de la peinture après vieillissement en raison de l'apparition de microfissures
- Mêmes tendances d'avant vieillissement

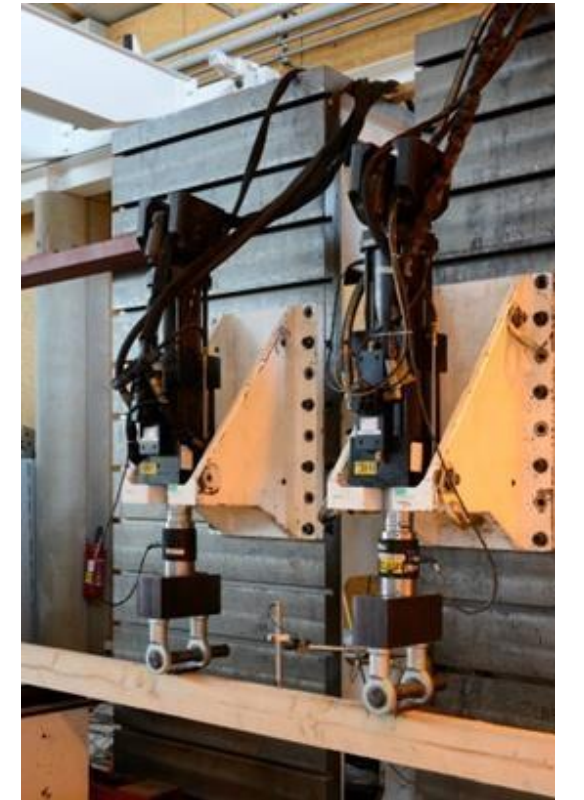
- Plus de 200 planches ont été sélectionnées sur la base de 4 niveaux d'attaque des épicéas sur pied au sein des sciages préalablement classés C18.
- Une campagne d'essais destructifs de flexion à plat va donc être menée sur ces sciages de manière à vérifier l'impact ou non des attaques sur les propriétés physico-mécaniques.
